Il restauro delle pitture murali di Palazzo Gini a Prato

**IL RESTAURO DELLE PITTURE MURALI
PALAZZO GINI A PRATO**

Giuseppe A. Centauro

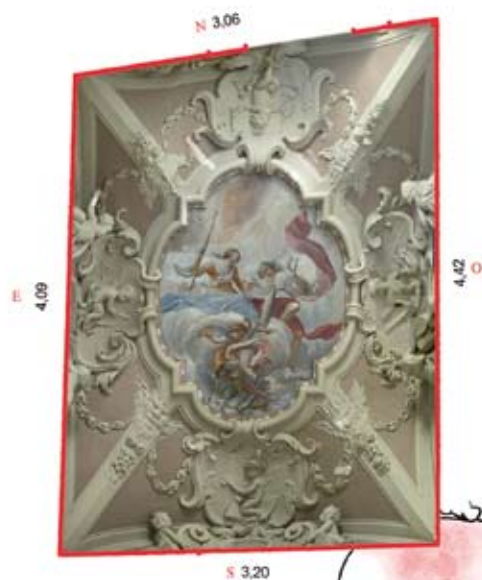
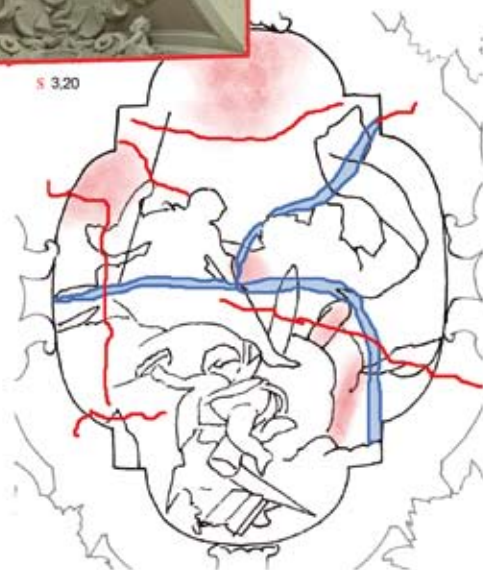
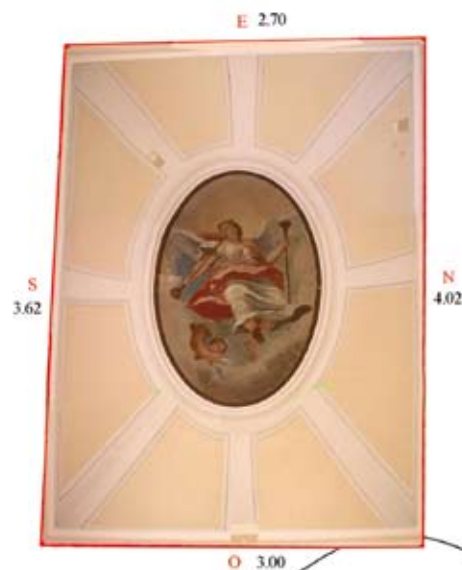
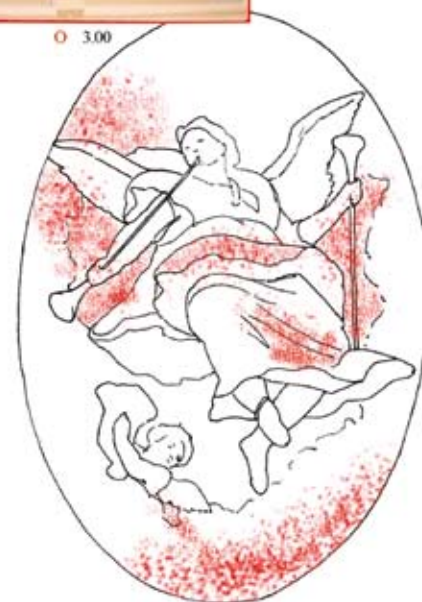
■ Ritocchi
■ Stuccature
— Fessurazioni

A sinistra: "Studiolo" al piano terra: affresco sulla volta con apparato di stucchi settecenteschi
 A destra: Anticamera al primo piano: soffitto decorato a tempera e rilievo dei rifacimenti pittorici

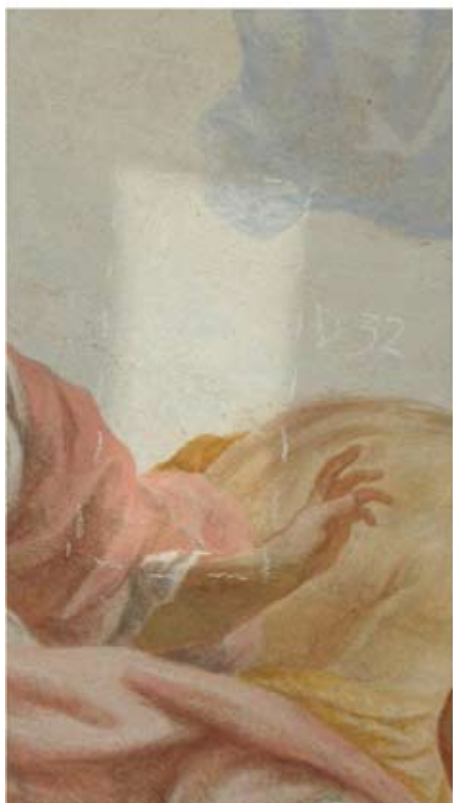
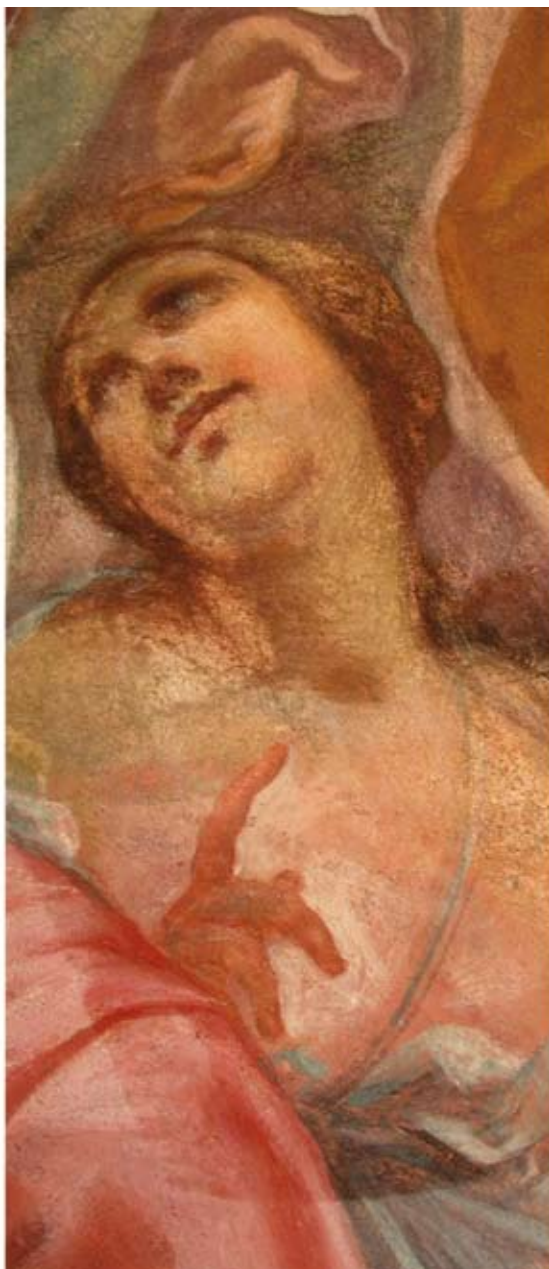
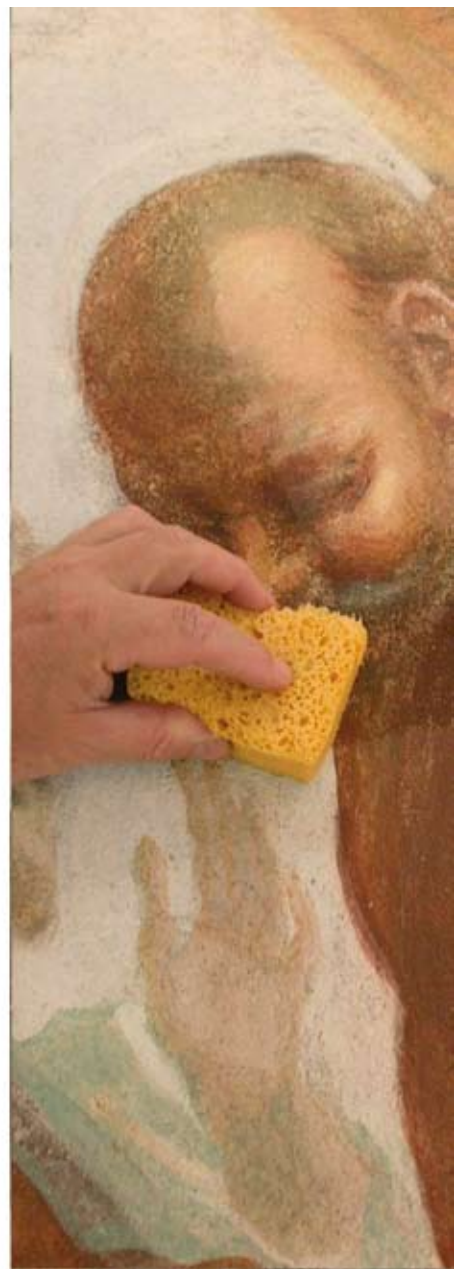
Sala di Apollo. Alcune fasi di pulitura del dipinto

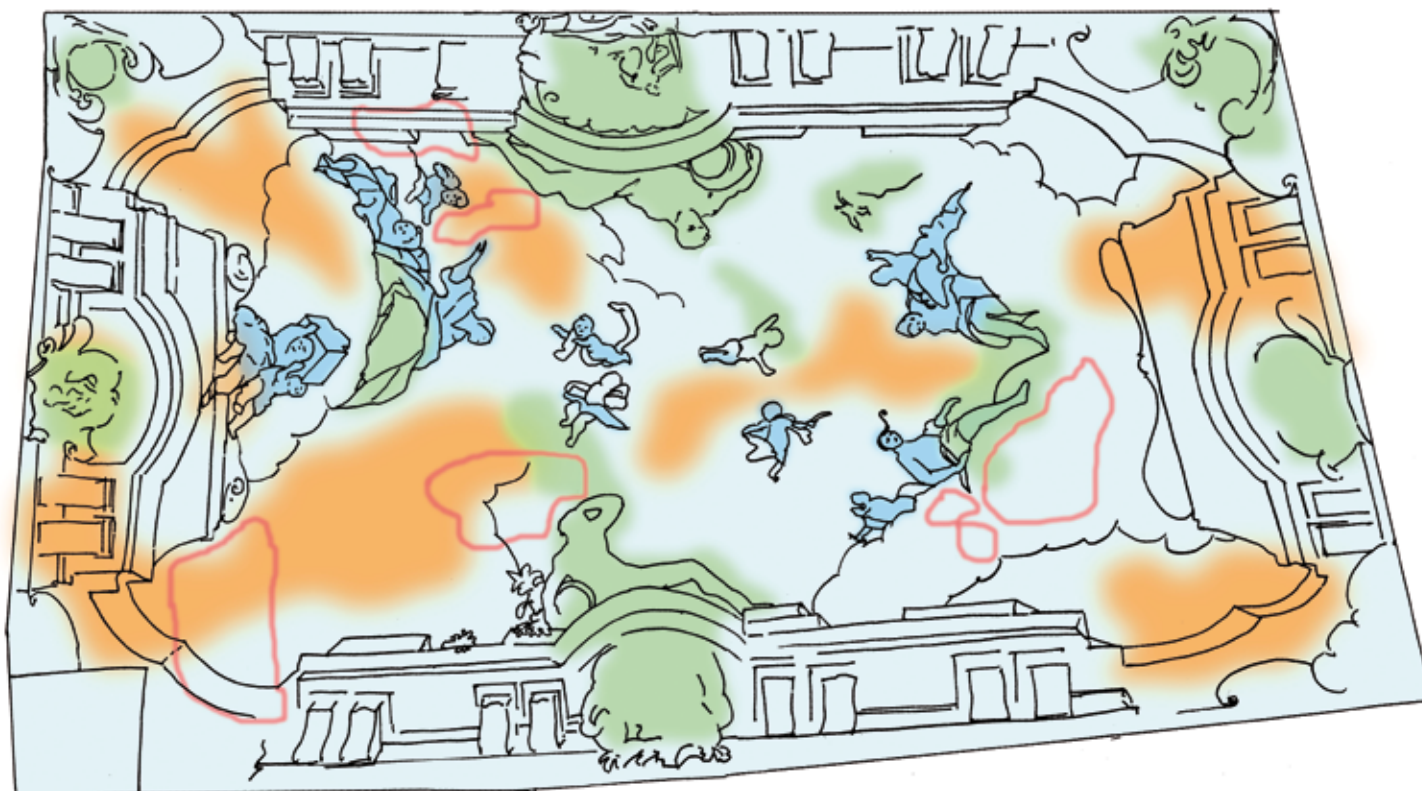
Sala della Fortuna. Mappa di rilievo. La localizzazione delle diverse metodologie, messe a punto durante la campagna diagnostica, si è resa puntuale, dopo blando lavaggio della volta con acqua demineralizzata, per rimuovere i depositi incoerenti di nerofumo

- Pulitura con H₂O nebulizzata demineralizzata
- Pulitura ad impacco con soluzione alcalina e polpa di legno
- Pulitura a tampone con soluzione acquosa a base enzimatica
- Pulitura ad impacco con carta giapponese e tensioattivi
- Pulitura ad impacco con soluzione alcalina e sepiolite
